## Sojakagens vogne 3: Bemaling og påskrifter.

### Bomærker ("Logo", "Logotype") 1934-ca. 1955

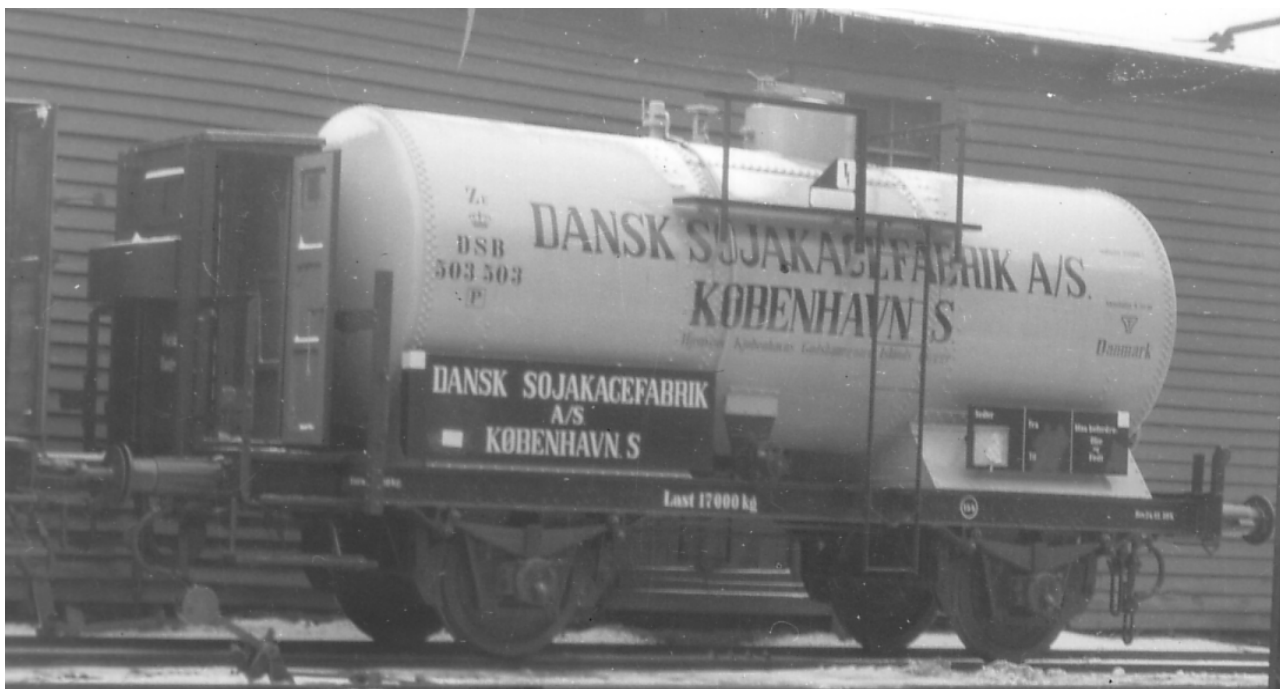
Lige ankommet fra maleren står her 503 i kulden den 10 januar 1931 foran skuret med sojakagelageret. Fabrikkens faste fotograf har hevet pladekameraet ud i sneen til seancen.

Bemærk i øvrigt seddelholderen på den højre lille plade. Disse holdere var ofte galvaniserede som det ses her på nye vogne, senere blev de malet sorte sammen med resten af pladen. DS (Arkiv DMJK)

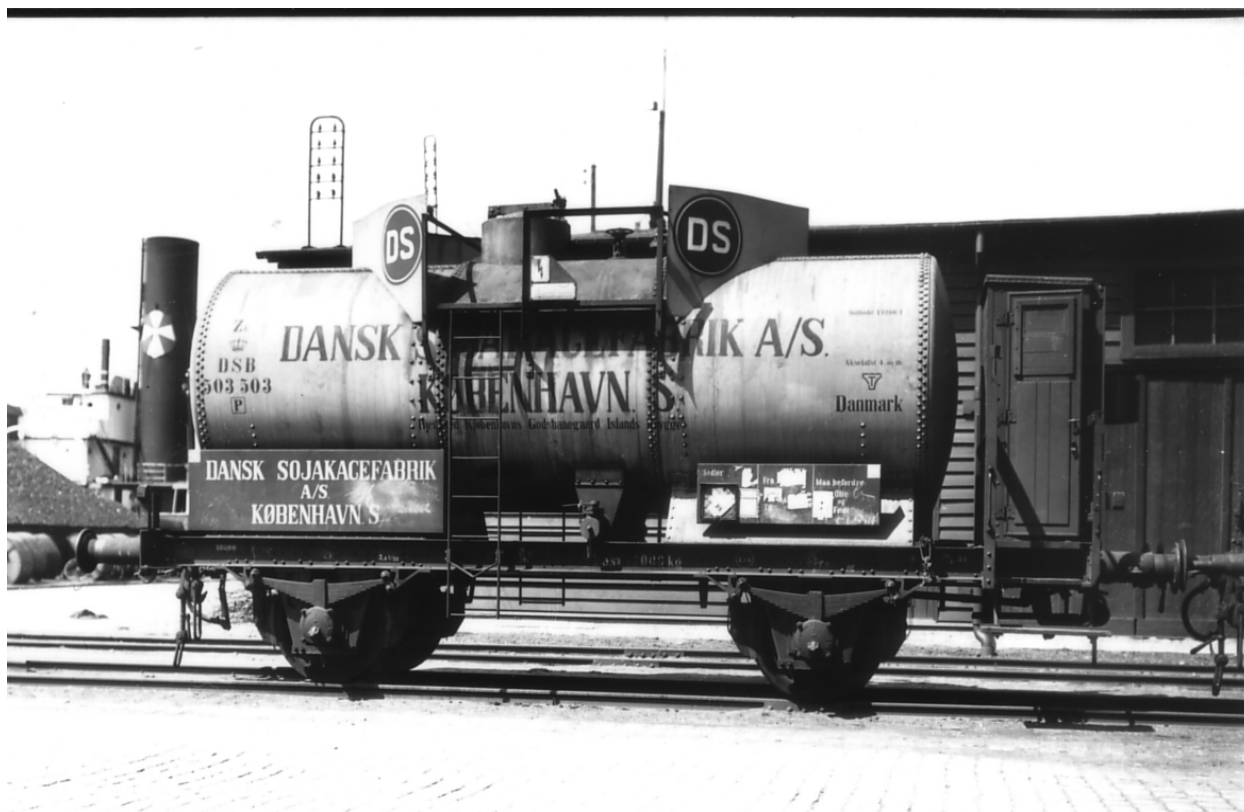
Kleins Model af 503522 havde det forkerte (gamle) logo på tanken. 522 blev anskaffet et stykke tid efter krigen mens det gamle logo kun sad på vogne anskaffet før krigen og de første klørvogne. Her er førkrigsvognen 503 igen, men med de to spidse plader monteret og påmalet logo. Det er en detalje men man kan klige akkurat se at den hvide linie langs kanten af logoet er forskellig tykkelse på de to synlige logos, noget der går igen på alle vogne siden. Foto 30/5-1934 DS (Arkiv DMJK)

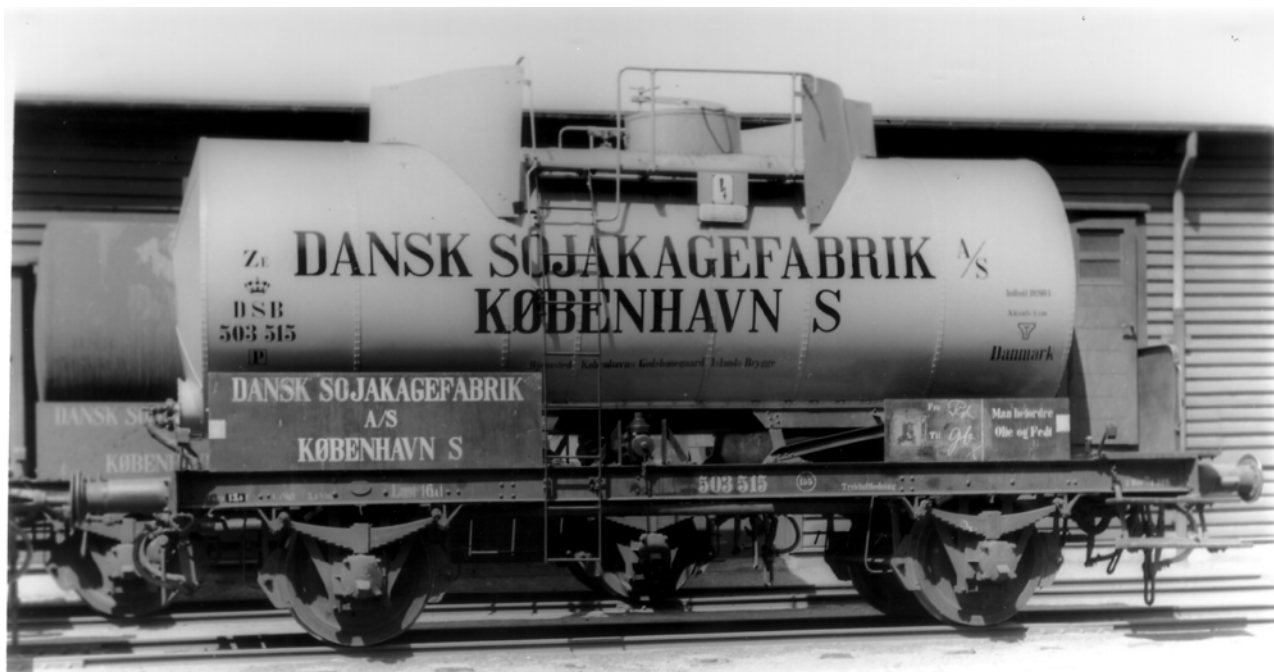
515 blev isoleret i 1939 og er her hjemkommet fra Randers (se skrivepladen med Rd hhv Gb). Scandia har malet tanken op i nøjagtig samme stil som før den blev isoleret med en lille detalje: A/S står nu trukket sammen omkring skråstregen og punktummerne er forsvundet. Derudover er der kun ændret på taravægten. Bomærker/logos mangler endnu at blive påmalet. Bremseplatformen har brædder i endegavlen. (se også foto af 516 i artikel 1. Foto 5/6 1939 DS (Arkiv DMJK)

Til at starte med var tank og sadler lys grå og undervognen sortmalet. På de gamle billeder kan det være svært at se, men i hvert fald på 515 efter den var kommet tilbage fra isoleringen fået malet stativet under tanken sort -eller også var det allerede sort da det ser ud som om vognen ikke fik nymalet andet end netop tanken.

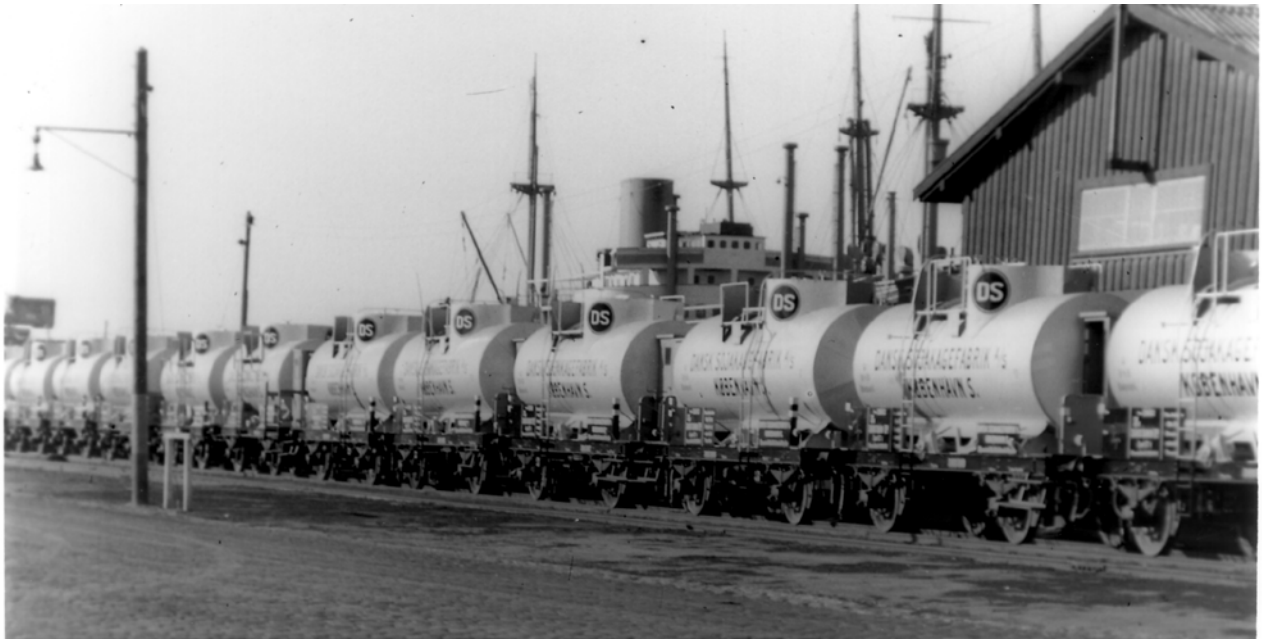
Centralværkstedets totalopmaling af alle fabrikkens vogne gav en enestående mulighed for at give vognene helt ens design. Det skulle selvfølgelig også fotograferes, men fabrikkens fotograf har desværre rystet billedet en anelse. Det har nu set imponerende ud med 18 helt ens udseende vogne langs gaden foran fabrikken. Brems huset fik en lys grå farve. Foto 14/10 1944 DS (Arkiv DMJK)

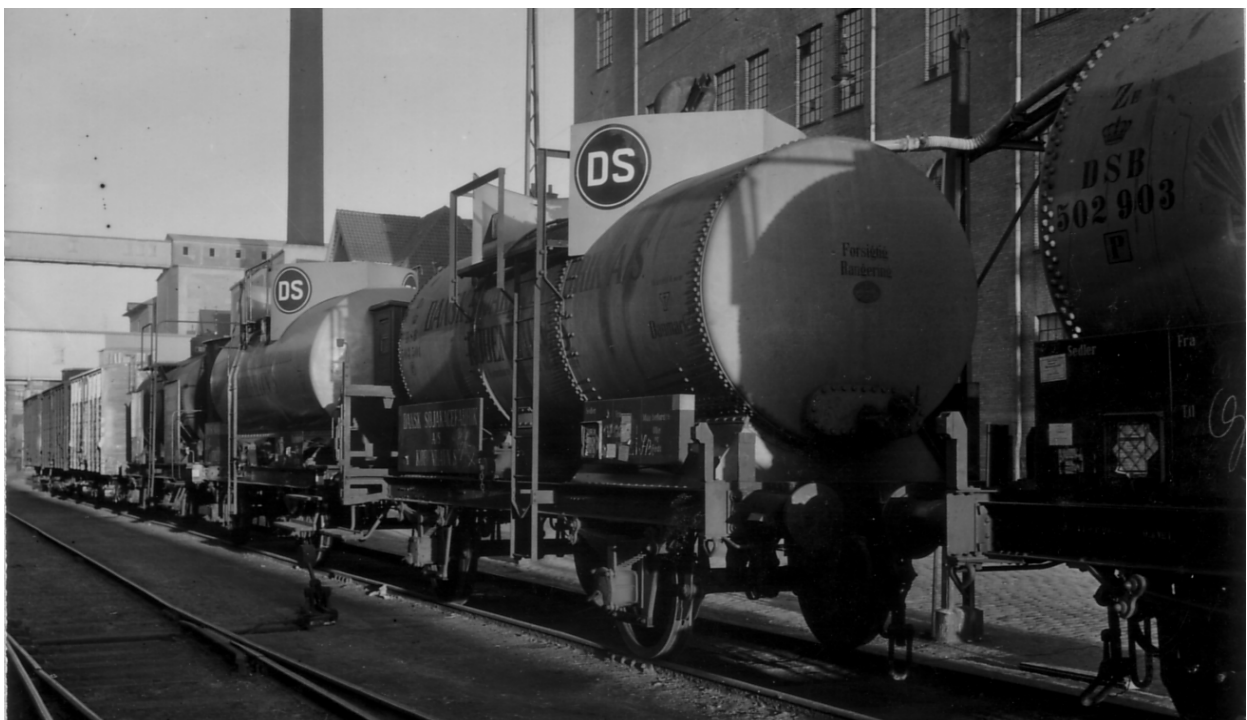
Fabrikkens fotograf har her fanget de helt nye 'logoplader' på en Orenstein og en Scandia vogn foran fabrikken. Bemærk Shell-vognen til højre i billedet, den er nok kommet med ekstraktionsbenzin mens den schweitziske i baggrunden (den med de store skilte) kan være en kundes vogn. Der kommer mere om kunders vogne og produkter i en senere artikel. DS foto ca 1935 (arkiv DMJK)

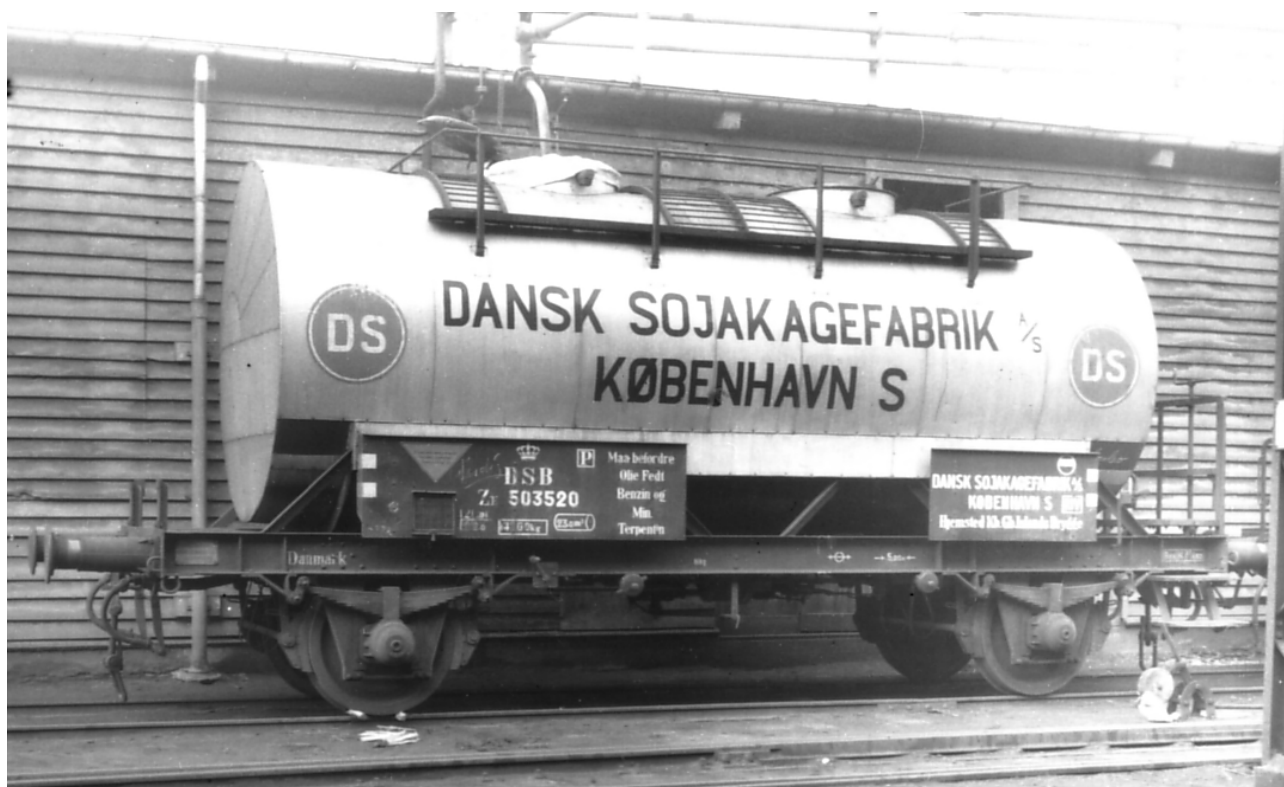
Her står 520 med en klud omkring domen og bliver påfyldt færdigt produkt foran sojakagelageret. Optaget den 28/11-1953 af sojakagens egen fotograf. Vognen, anskaffet 1952, var sammen med de to klorvogne 550 og 551 de sidste der blev påmalet bomærke i den gamle stil. Læg i øvrigt mærke til at teksten på beholderen er tilnærmet skrifttypen på bomærket. Jeg har ikke set billeder af 519 da den var ny, men den har set ligesådan ud. Bemærk også at nummeret er påmalet med svensk godsvognskrift, ligesom de to første klorvogne delvist var det.

Skrifttyper -hvis man kan kalde dem det, var bredere på vognene i gamle dage, det er da Centralværkstedet maler dem op i 1944 at ændringen sker til en smallere / højere type. Det er også lidt individuelt hvor man anbringer tekstblokken og bomærkerne, her ligger fabrikkens navn oven på centerlinien gennem beholderen og bomærkerne noget lavere. En anden detalje er trekanten med advarslen mod hårdhændet behandling under rangering, her sidder den på tavlen til venstre og er med fuld tekst. Kort tid efter bliver reglerne ændret og den sidder nu på enden af beholderen og har kun et udråbstegn som advarsel. (ville også være svært at læse teksten nede fra mellem pufferne, ikke et sted jeg ville stå og undre mig over hvad der står...) Vognen havde de første år ikke malet beholder.

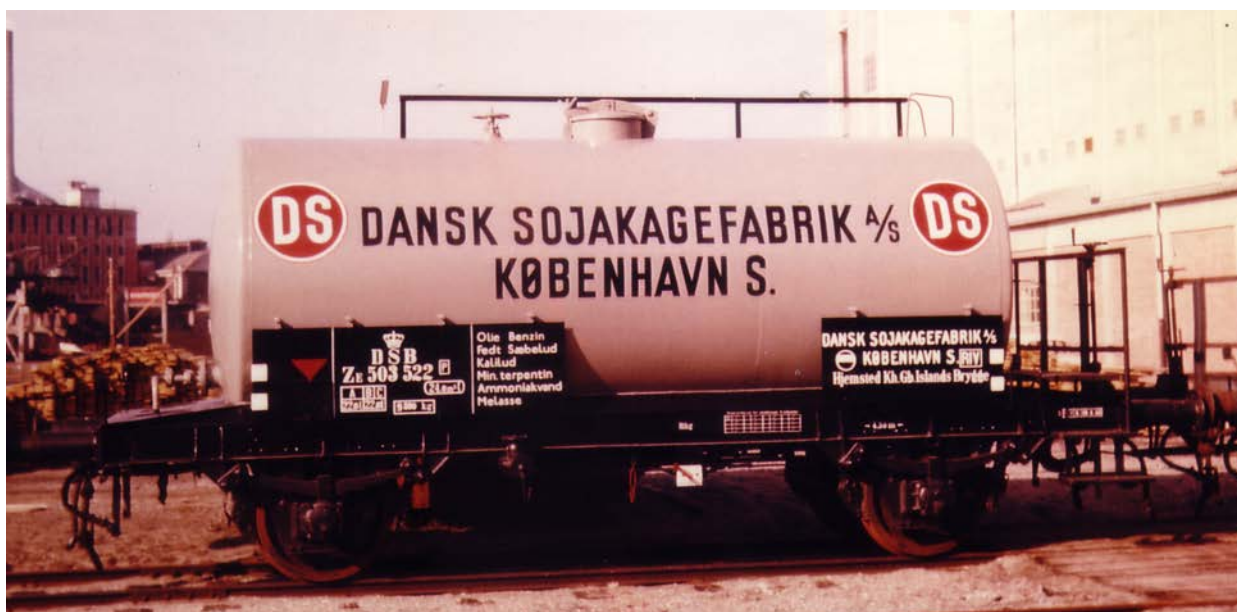
Farven på billedet er noget for rødlig men det er hvad der sker med tiden med gamle dias. Lad derfor være med at bruge den grå kulør som rettesnor for noget. Dette er det 'design' der fra ca 1955 præger fabrikkens vogne: to bomærker, fed teksttype på beholderen og en navneplade der ligner alle de andre vognes. Denne har teksten og bomærkerne siddende 'højt' dvs med midterlinien gående igennem midten på København S. Foto på Islands Brygge ca 1958 Poul Adamsen (DMJK)

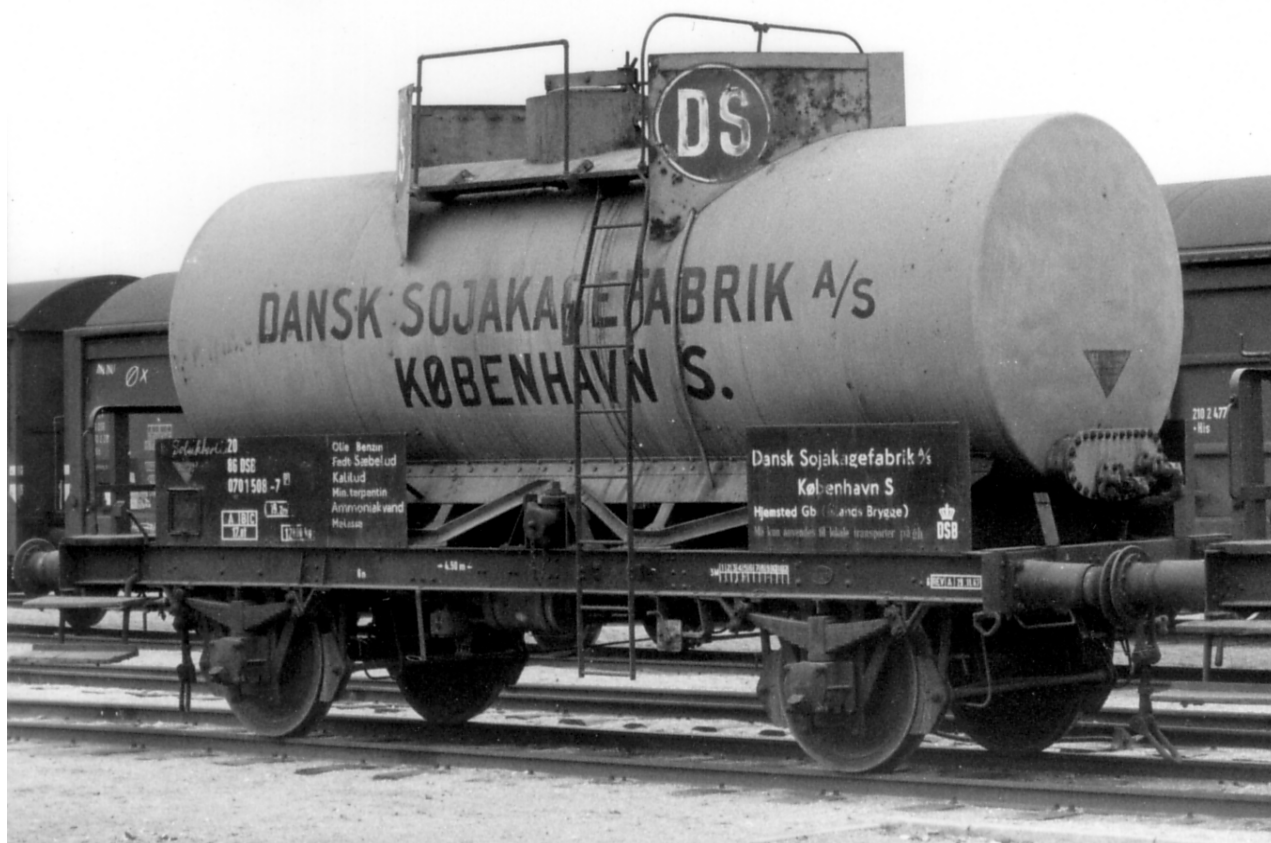
Scandiavognene med svejst beholder så ræddelrige ud de år de kun kørte frem og tilbage til og fra Bryggen/Gb . Her har Per Topp Nielsen fanget 508 på 6b kort før den blev endeligt forvist til den anden side af havnen. På tavlen til højre står der nederst med rød eller gul skrift at den kun må bruges lokalt på Gb, dvs ingen strækningsskørsel mere. Da vognen mistede selv *det* lille privilegium, blev alt andet end løbenummeret malet over og sidsporene i baggaden på Bryggen var sidste station før ophuggeren i Sydhavnen. Detaljer som rangertrekanten er stadig den gamle. Bemærk at vognen er begyndt at skyde ryg (pufferne hænger med næbbet) ikke et godt tegn. Foto 1972 © Per Topp Nielsen

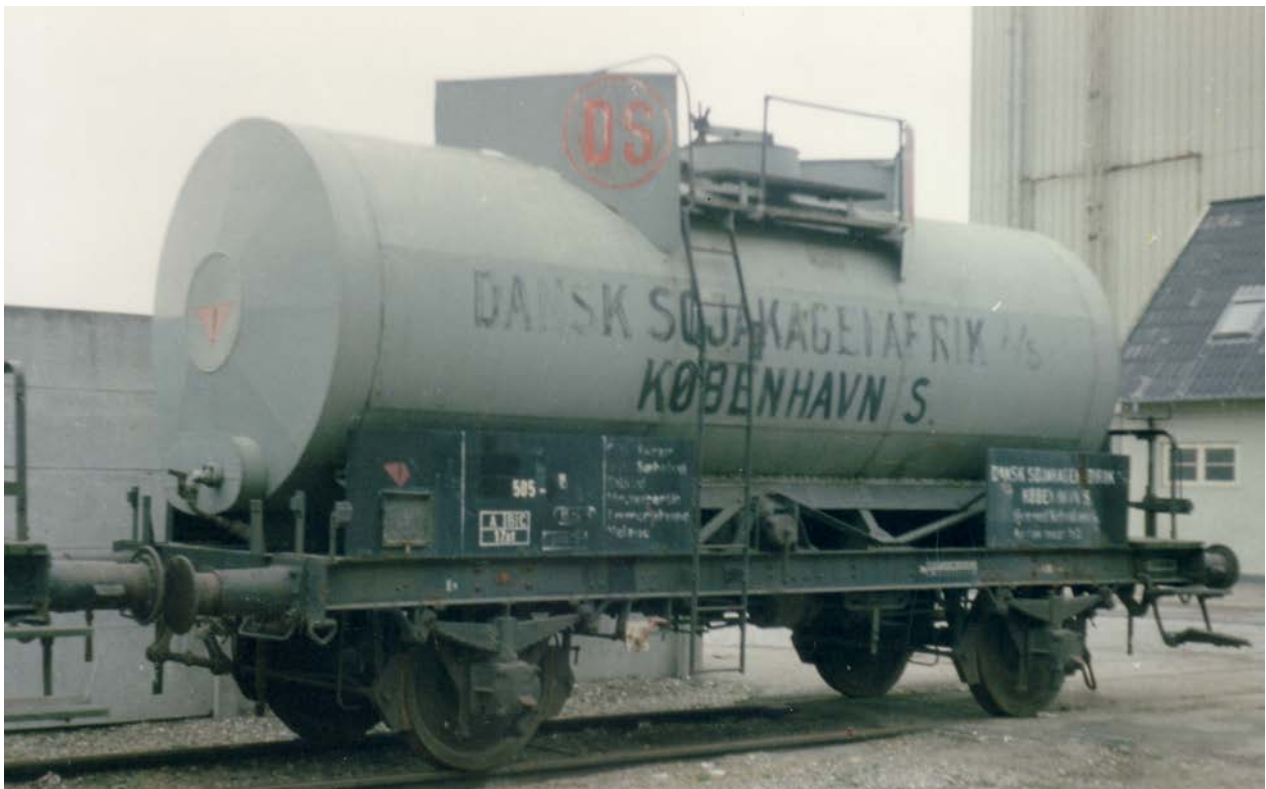
Sådan så de ældste vogne ud mellem midten af 70'erne og til 1980. 505 er her relegeret til flytbar lagertank og bliver ligesom 508 ovenfor langsomt mere og mere buet i undervognen. Bomærket på pladerne omkring domen er blevet negative af vejrliget. Officielt var grunden til udrangeringen vist at vognens glidelejer ikke længere kunne accepteres. En lille detalje: Bremseslangerne mangler af en eller anden grund. Foto af Peter Barker omkring 1979-80.

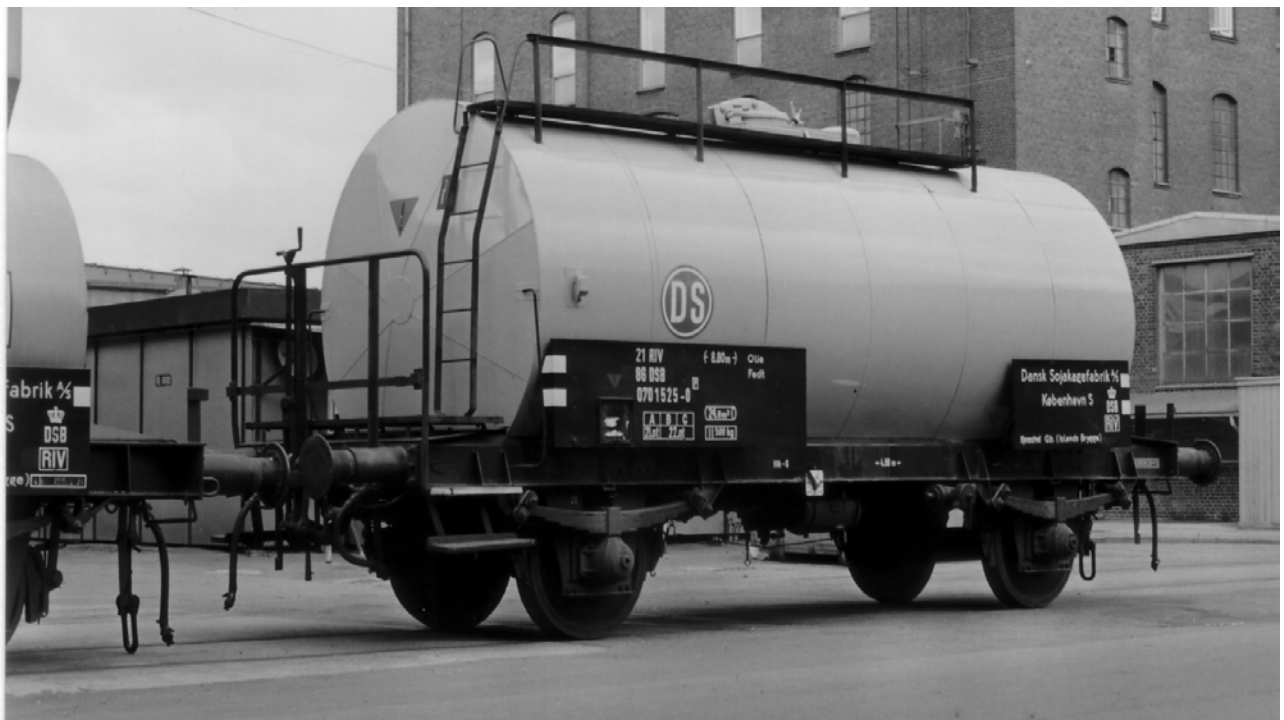
Her på 525 er så det lille logo anbragt til venstre på beholderen og der er små forskelle i hvordan DSB påmalede krone/DSB og RIV-mærket i forhold til 526. Vognen ser ud som om den er kommet frisk fra revision og opmaling. Foto af Per Topp Nielsen i maj 1976 ©

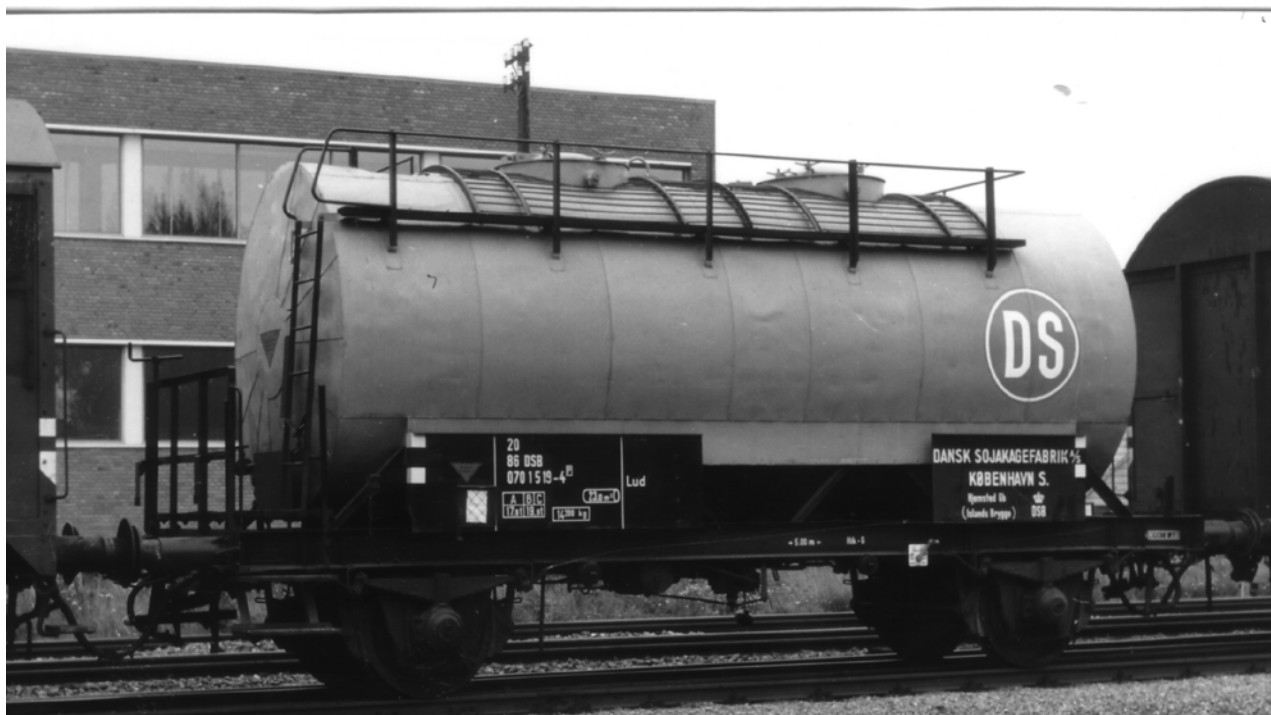
Guldbæk tog dette billede af den næsten nyopmalede 519 i Vejen den 10/8-1968. Den er den tidligste vi kender med det 'nye' design. Bemærk at tavlen til højre faktisk er i det 'gamle' design med store bogstaver. Som den berømte undtagelse beholdt 519 denne tavletype til den blev udrangeret i 1989.

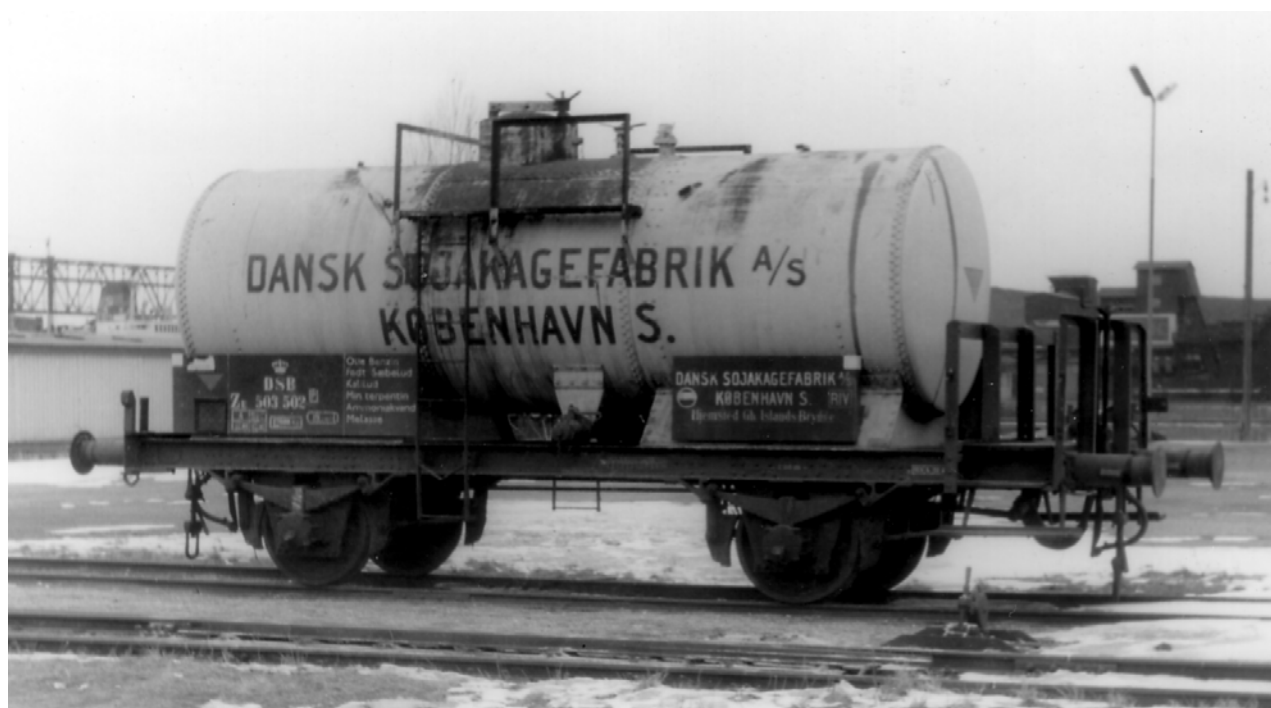
K E Jørgensen tog to billeder den dag i Januar 1965 af 502. (Se artikel 1) Det er ikke ofte vi finder et øjebliksbillede af en vogn fra begge sider. Et symbol i påskrifterne vi finder ret sjældent på dette tidspunkt er 'skvalpeplade' mærket. Her står det på ejertavlen neden under DANSK. Symbolet viste at beholderen havde en (eller flere) indvendige tværstillede plader som tog det værste af skvalpenes virkning ved bremsning. Det har især ved rangering haft betydning at vognen ikke stod og rykkede sig frem og tilbage en anelse efter man stoppede. Pladen var ofte anbragt ved siden af domen så man ved udskæringer i pladen havde en stige ned i tanken til inspektion eller rensning. Udenpå kunne man se hvor den var på den ekstra række af nitter. De Orenstein-byggede vogne DS havde havde dog forstærkninger og dermed ekstra nitter, over sadlerne også. Ses bedre på billedet side 2 i denne artikel.
